Esikäsittelyiden vaikutus korroosionestomaalien tartuntaan
alumiinipinnoilla.

Metropolia Ammattikorkeakoulu

Insinöörityö

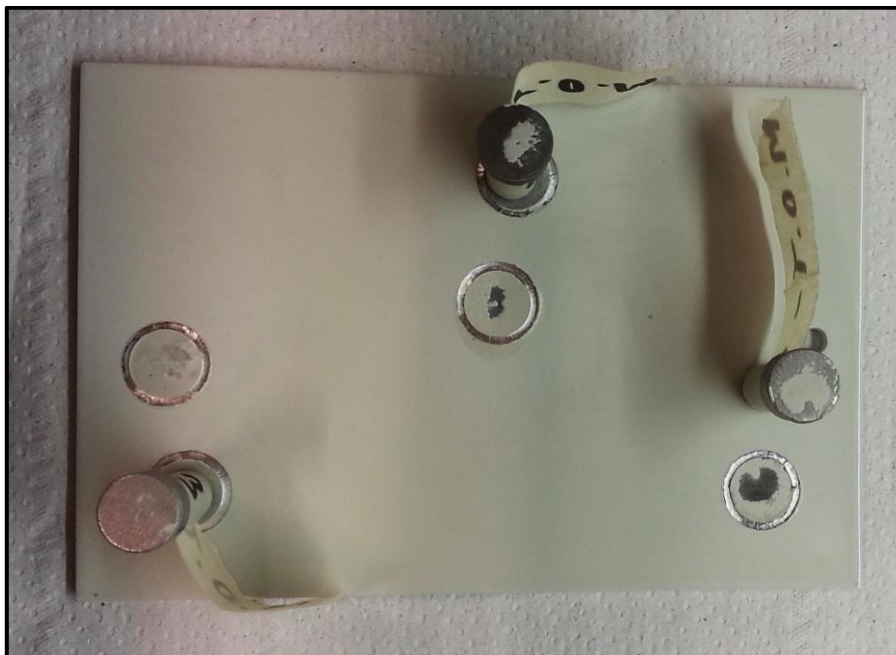
Kuva 8. Vetokokeesta tullut levy

Irtivetokoe suoritettiin standardin SFS – EN ISO 4624 (Maalit ja lakat. Tarttuvuuden arviointi vetokokeella) mukaisesti. Irtivetokoe tehtiin vain levyille joita ei koestettu ja vain merialumiineille, sillä seostamattomat ja anodisoidut alumiinilevyt olivat liian ohuita kokeeseen. Yhteen koelevyyn liimattiin kolme vetonuppia, jolloin yhdestä näytteestä saatiin kolme tulosta. Vetonupprien liimaamiseen käytettiin kaksikomponenttista epoksi-liimaa, jonka kuivumisaika oli yksi vuorokausi. Liiman kovettumisen jälkeen ylimääräinen nupprien reunoille painunut liima ja maali poistettiin käsiporalla metalliin asti (kuva 7). Tämän jälkeen irtivetokoe suoritettiin ja vetonupit vedettiin irti (kuva 8).

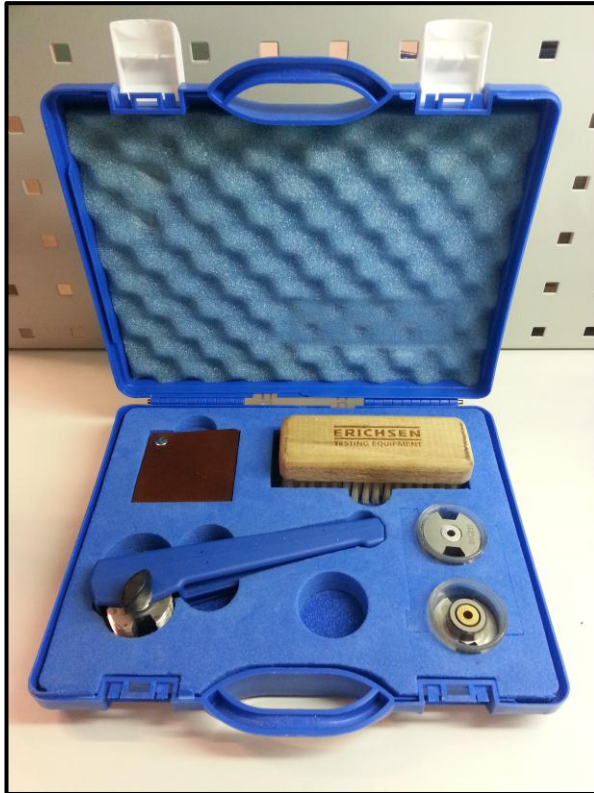
Kuva 9. ERICHSEN Cross Hatch Cutter Model 295 –leikkuri

Koestetuille levyille tehtiin ainoastaan kuivatartuntatestaus. Kondensaatio- ja suolasumutestauksessa olleille rinnakkaisille kahdelle levyille tehtiin kumpaakin kaksi ristikkoa, jolloin yhtä näytetyyppeä kohden tuli neljä testausta. Hilaristikot tehtiin ERICHSEN Cross Hatch Cutter Model 295 -leikkurilla.

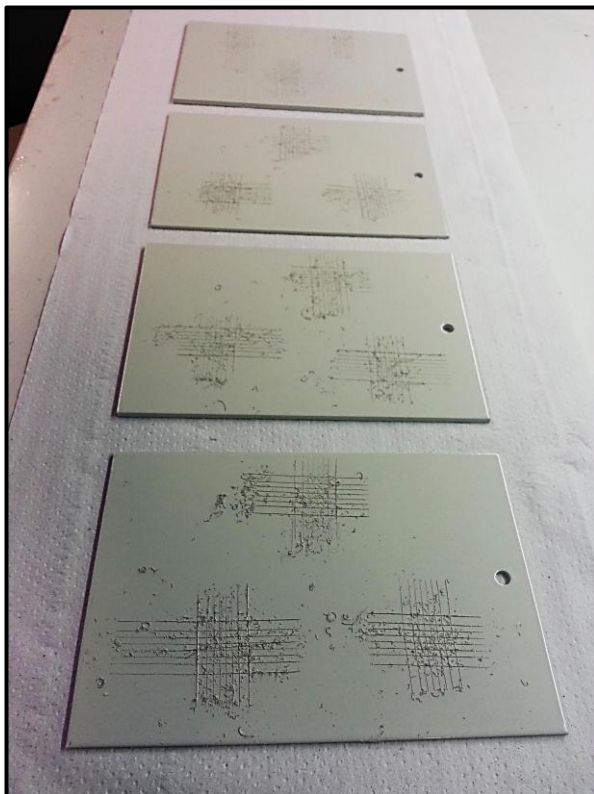
Kuva 10. Kuivatartunnan mittausta hilaristikkokokeella

Hilaristikkotestaus tehtiin käsikäyttöisellä leikkurilla (kuva 10) koestamattomille sekä kondensaatio- ja suolasumutestatuille levyille. Koestamattomille levyille tehtiin kuiva- ja märkätartuntatestaus. Yhdelle levyille tehtiin kolme kuivatartuntaa (kuva 11) ja yksi märkätartunta. Märkätartunnassa ristikko tehdään kohtaan, jonka päällä on ollut vesirasitus yhden vuorokauden ajan (kuva 12 ja 13).

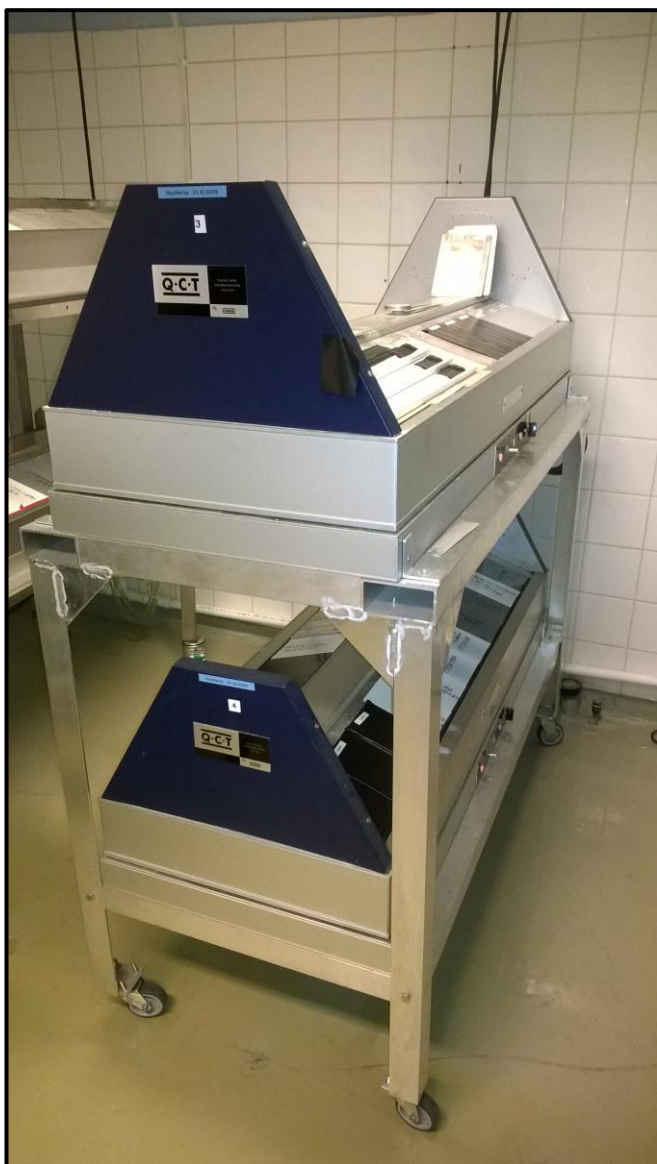
Kuva 13. Kondenssikaappi

Kondensaatiotestaus suoritettiin standardin SFS - EN ISO 6270 - 1 (Maalit ja lakat. Kosteuden kestävyys määritys. Osa 1: Jatkuva kondensoituminen) mukaisesti. Työssä tehtiin kaksi rinnakkaistestausta. Kondensaatiokaapin pohjalla oleva vesi lämmitetään 40 °C:n lämpötilaan ja koelevyt asetetaan 60 ± 5 asteen kulmaan kondensaatiokaapin katoksi niin, että pintaan tiivistynyt vesi pääsee valumaan pois. Kaapin sisällä ilman kosteuspitoisuus on 100 %, jolloin kosteus kondensoituu levyjen pinnalle. Koelevyt eivät kuumene testauksen aikana, sillä ympäröivä ilma pitää ne huoneenlämpöisinä. Koelevyt olivat kondensaatiokaapissa 240 tuntia (kuva 13).

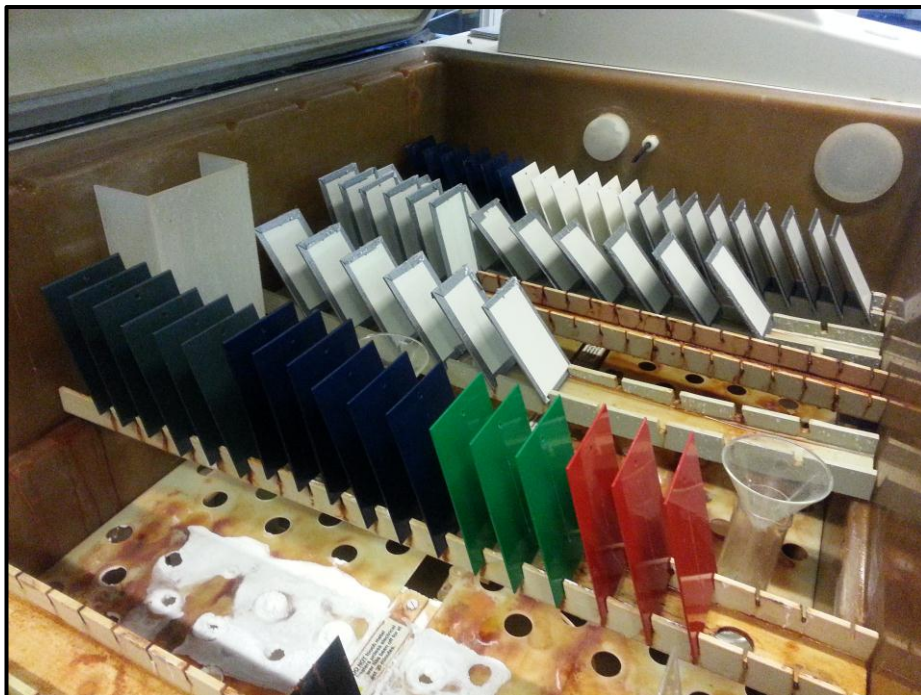
Kuva 15. Levyt suolasumutestauksessa

Suolasumutestaus suoritettiin standardin SFS - EN ISO 9227 (Korroosiokokeet keino-tekoisissa kaasuympäristöissä. Suolasumukokeet) mukaisesti. Märkämaalattujen levyjen maalaamaton puoli suojattiin ilmastointiteipillä ja levyihin tehtiin 1 mm leveä, vähintään 50 mm pitkä viilto metalliin saakka. Levyt olivat 1 %:ssa suolasumussa 480 tunnin ajan ja ne tarkastettiin 5 päivän eli noin 120 tunnin välein (Kuva 16).

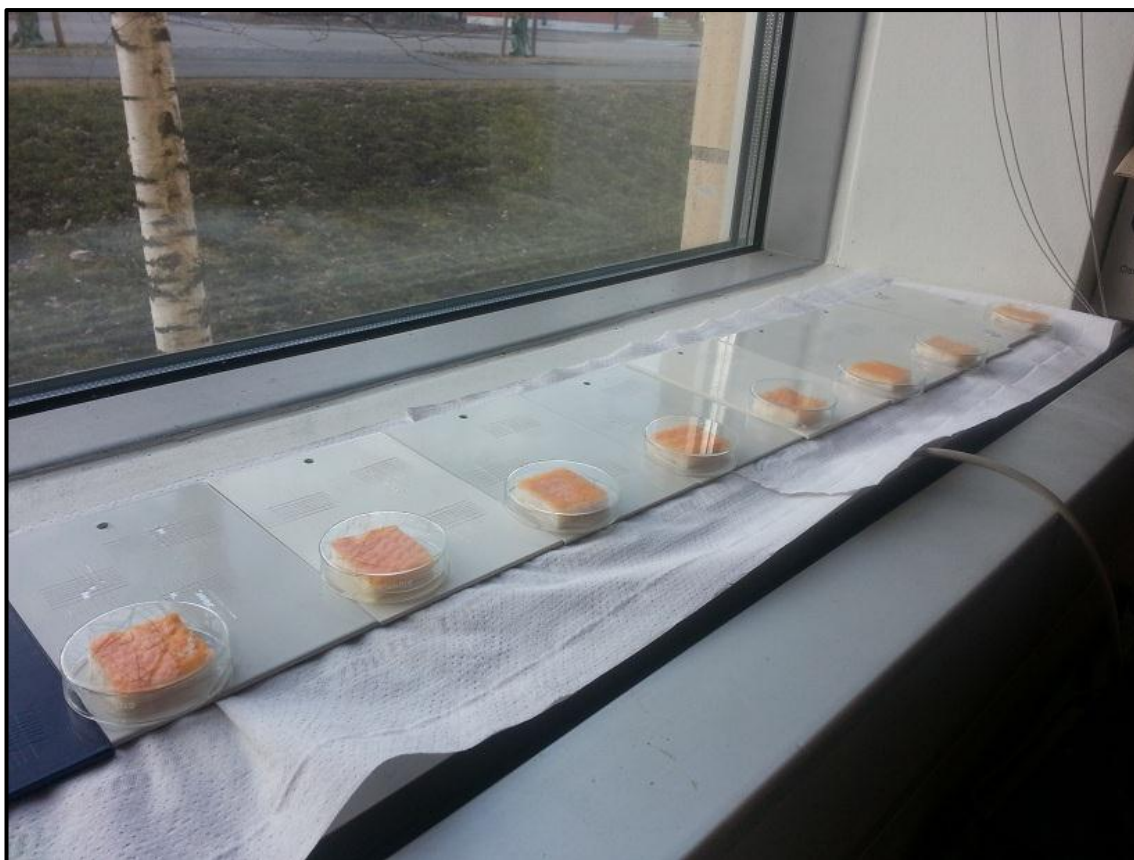
Kuva 1. Levyjä vesirasituksessa 24 h ennen märkätartunnan testausta

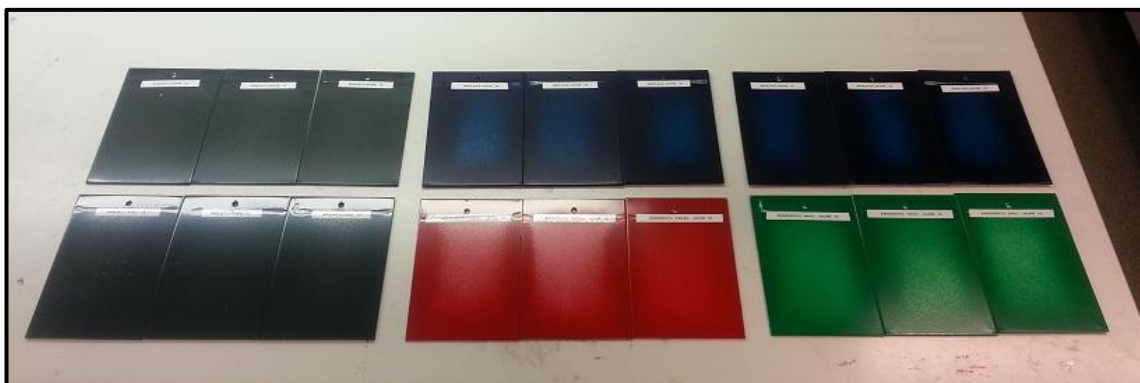
Kuva 3. Levyjä ennen suolasumutestausta

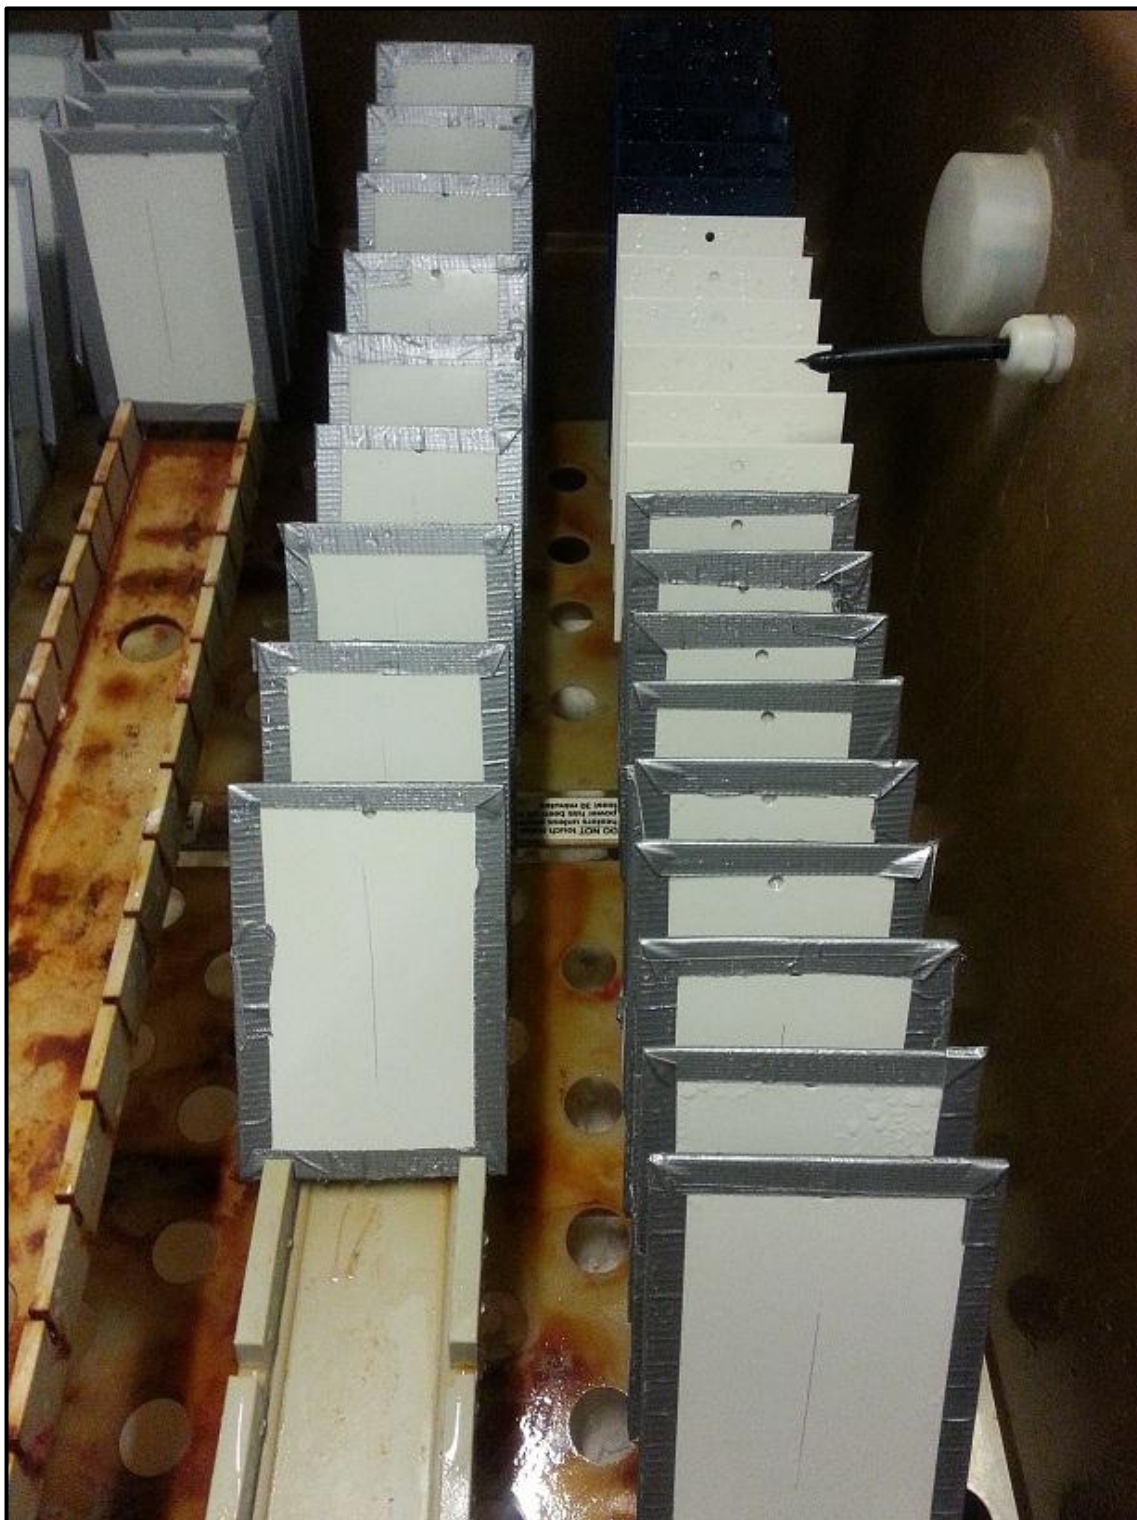
Kuva 4. Osa suolasumussa olleita levyjä välitarkastuksessa
